Informe Técnico CICESE

Serie Embarcaciones Oceanográficas

Reporte de salida de campo emergente en la embarcación menor *Rigel* el 6 de septiembre de 2017 a bahía Todos Santos, B.C., para revisión de boya.

Ing. Juan Carlos Leñero Vazquez. (lenero@cicese.mx)

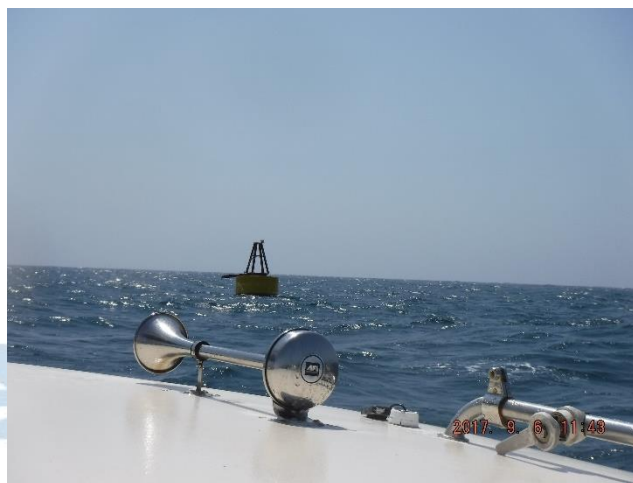
Siendo las 12:36 horas, realizamos contacto visual con la boya *Tether* (Fig. 5), misma que seguía instalada en su lugar, con la novedad de que aún estaba presente en la estructura la luz de señalamiento y la torre metálica, faltando los rastreadores satelitales *SPOT Tracker*.

Figura 5.- Llegando al sitio de instalación de la boya *Tether*, confirmando que se mantiene en su posición.

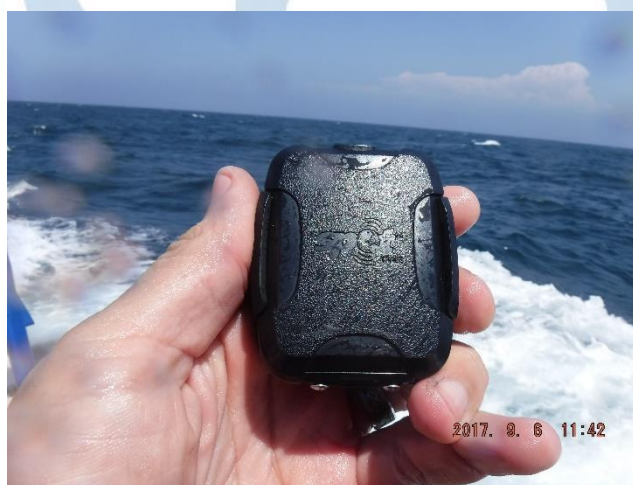
Figura 6.- Rastreador satelital *SPOT Tracker* a ser instalado en boya *Tether*.

Para seguir rastreando la boya *Tether*, el equipo de investigadores se propuso a instalar el rastreador satelital *SPOT Tracker* (Fig. 6) que llevaron de respaldo. Nos aproximamos por la banda de babor de la EM *Rigel* a la boya *Tether*, procediendo el Ocean. Rodrigo Alcaraz a abordar la boya (Fig. 7), instalar el nuevo rastreador satelital SPOT en la base que para tal fin se encontraba en la torre metálica, lanzarse al agua y nadar de regreso a la EM *Rigel*, recalcando que el Ocean. Alcaraz portaba su traje para buceo en todo momento, para seguridad durante dicho proceso.

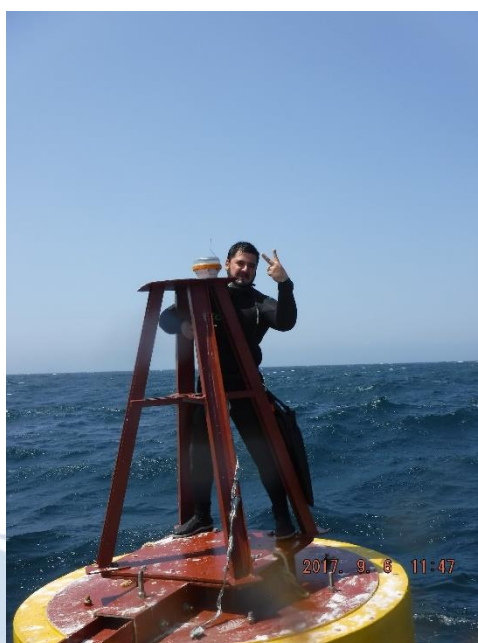
Figura 7.- Ocean. Rodrigo Alcaraz a bordo de la boya *Tether*, para instalación de nuevo rastreador *SPOT Tracker*.

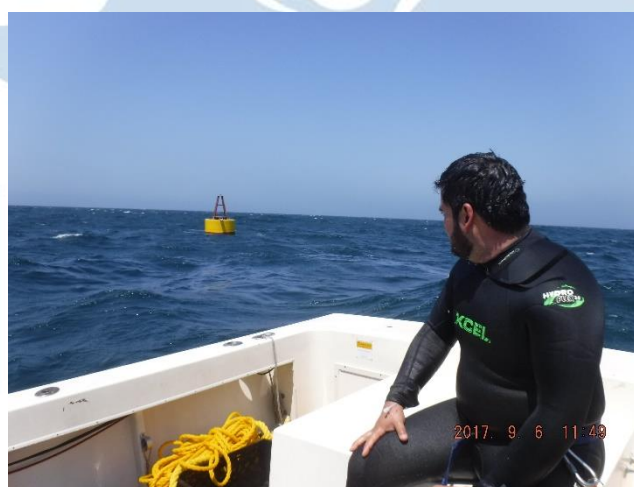
Figura 8.- Ocean. Rodrigo Alcaraz de regreso en la EM *Rigel* luego de colocar nuevo rastreador *SPOT Tracker*.

El nuevo rastreador satelital *SPOT Tracker* quedó instalado en la boya *Tether* a las 12:45 horas, por lo que iniciamos navegación de regreso a la marina de Hotel Coral, quedando atracados a muelle de combustible a las 13:30 horas. Posteriormente se sacó la EM del agua, quedando a bordo de su remolque a las 13:42 horas, emprendiendo el regreso a CICESE y llegando al campus a las 13:55 horas. Al llegar, apoyamos al grupo científico a bajar su material y equipo y al terminar bajamos la embarcación al patio trasero del edificio de Oceanología y realizamos el enjuague del sistema de enfriamiento de la máquina principal de la

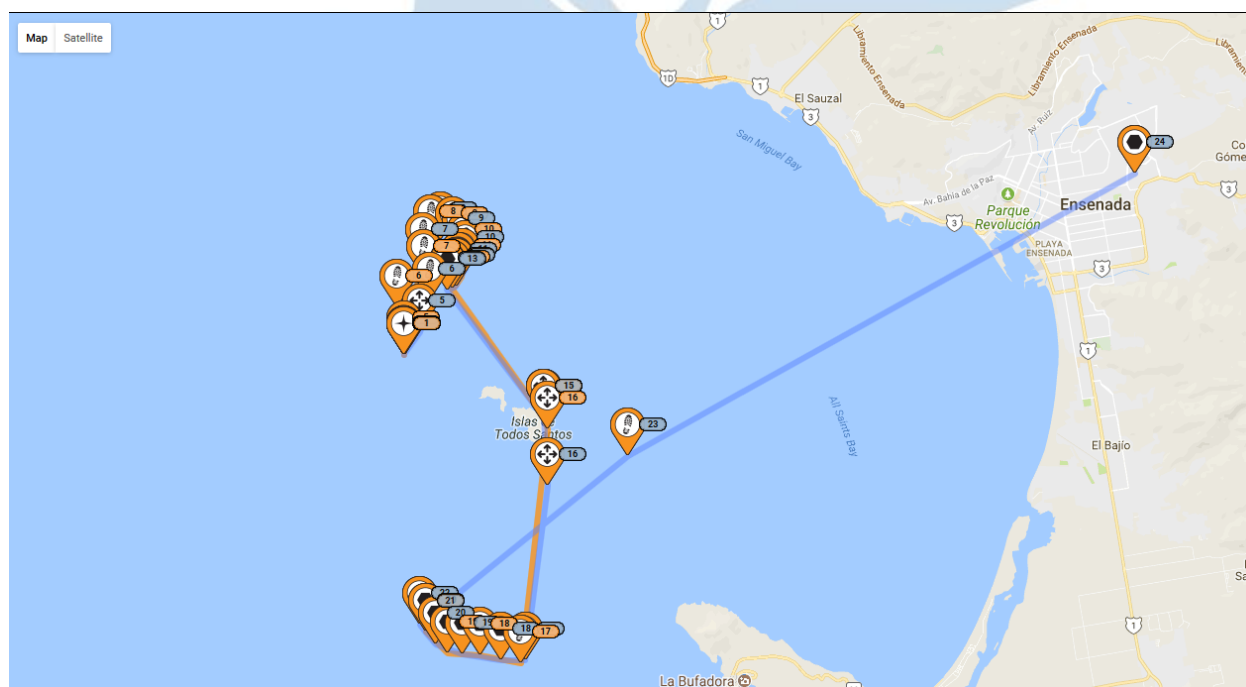
Para el remate, y por cortesía del Ocean. Rodrigo Alcaraz, se anexa captura de pantalla del sistema de rastreo de uno de los dos rastreadores satelital *SPOT Tracker* faltantes en la boya *Tether*, recibido por los servidores del sistema de rastreo a las 16:03 horas del 6 de septiembre de 2017, y como se ve en la figura 10, el rastreador se encontraba en tierra firme, confirmando que alguien tomó, de manera no autorizada, uno de los rastreadores, con intenciones desconocidas. Del otro rastreador, el último registro recibido fue un punto al Sur-Suroeste de islas Todos Santos.

Figura 10.- Trayectoria del rastreador satelital SPOT faltante en la boya *Tether*, con última posición en tierra firme.
