Informe Técnico CICESE

Serie Embarcaciones Oceanográficas

Reporte de salida de campo en la embarcación menor *Genus* el 5 de abril de 2016 a aguas frente a terminal de Energía Costa Azul (ECA).

Reporte de salida de campo a bordo de embarcación menor del Departamento de Embarcaciones Oceanográficas (DEO).

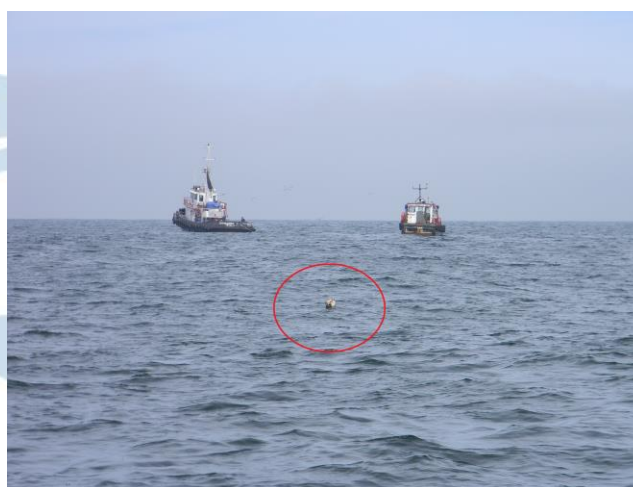
Figura 3.- Boyarín frente a ECA (remarcado en círculo rojo), con dos buques en las inmediaciones.

De la revisión visual del tirante del anclaje, nos informó el M. C. Nava que, en el estado actual del tirante, no sería viable instalar la boya. Sería necesaria una segunda salida de campo al sitio con apoyo de personal de buceo para poder hacer las modificaciones necesarias y llevar a cabo la instalación. Aprovechando que nos encontrábamos en las inmediaciones, procedimos a acercarnos a la posición en que dejamos la boya el pasado 18 de marzo de 2016 (Salida reportada en el informe técnico Leñero Vazquez, 2016), encontrando la misma en buen estado (Fig. 4)

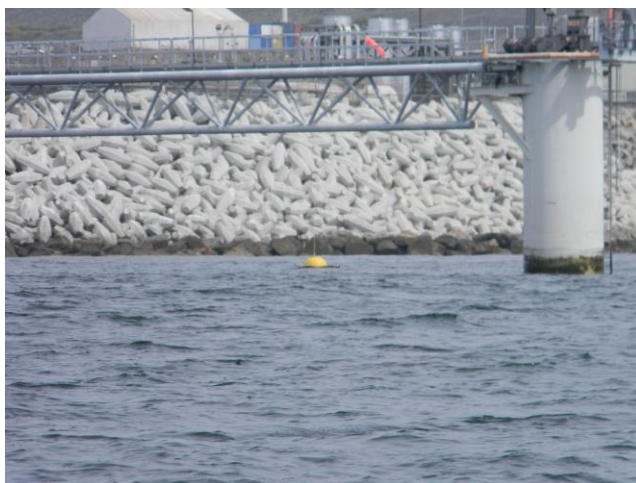
Figura 4.- Boya *Datawell Waverider* en posición amarrada entre pilotes sur de la terminal marítima ECA.

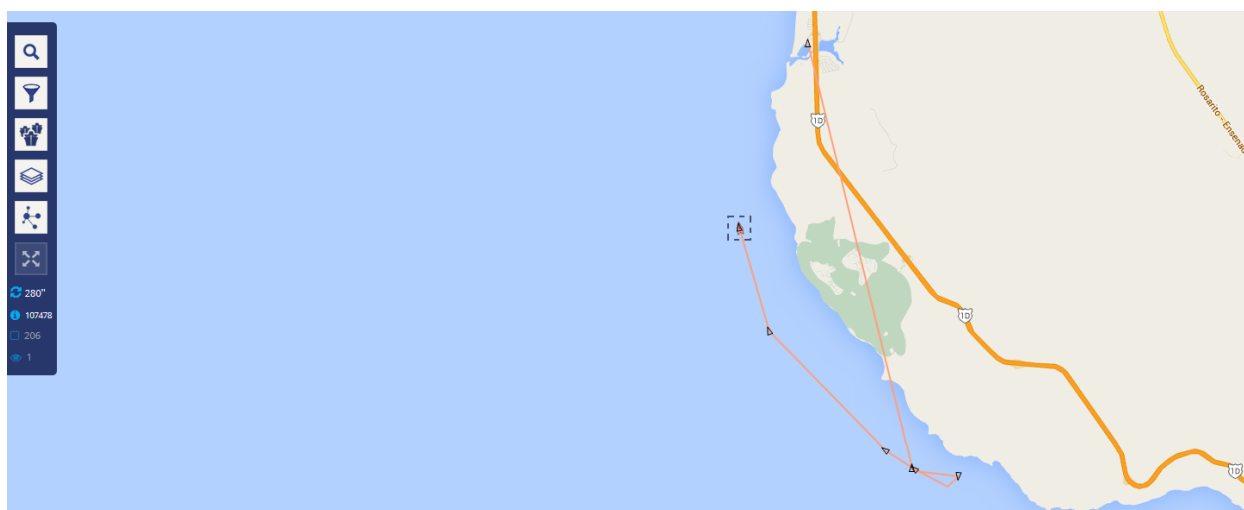
El dispositivo AIS-B de la embarcación reportó de manera parcialmente adecuada y la ruta se ilustra en la figura 6. Parece que hubo cobertura parcial y la trayectoria se encuentra cortada (no hubo reportes desde que se puso el AIS en la marina de Puerto Salina hasta llegar a las inmediaciones de ECA).

Figura 6.- Registro de navegación del dispositivo AIS-B durante esta salida, de acuerdo a *Marine Traffic*.

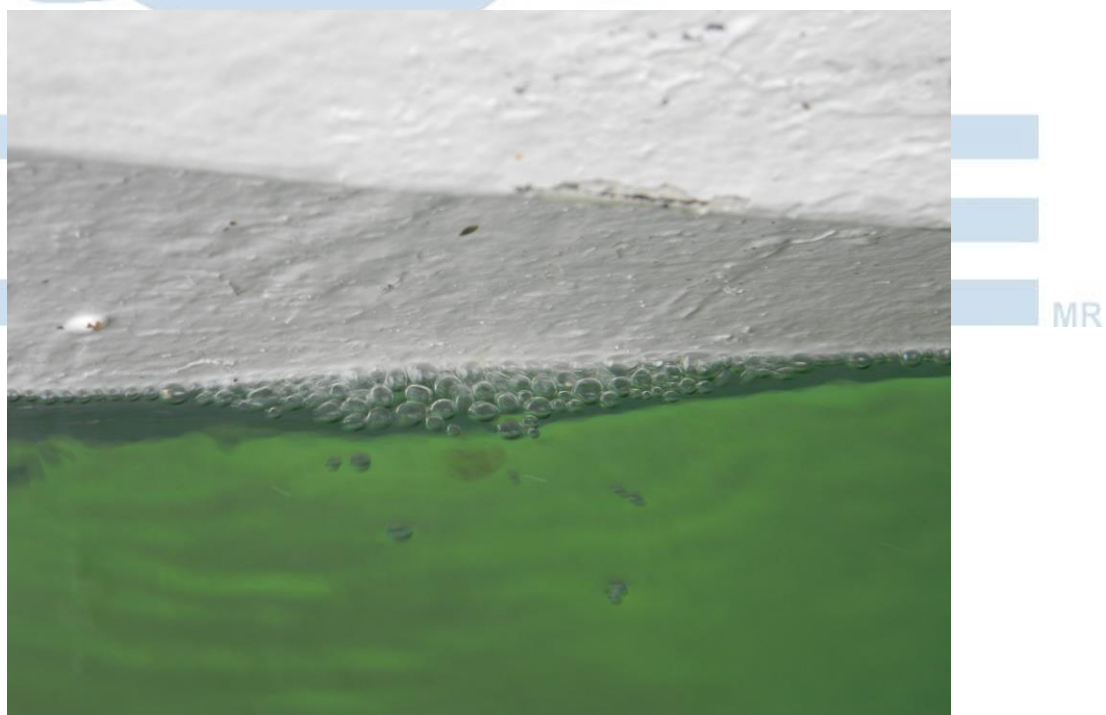
Al regresar a la marina de Puerto Salina y desembarcar, se escuchó un siseo cerca de la línea de flotación de la *Genus*. Al inspeccionar visualmente, se encontró una pequeña entrada de agua al doble fondo de la embarcación, denotada con un burbujeo que se ilustra en la figura 7.

Figura 7.- Entrada de agua al doble fondo de la *Genus*, parte del desgaste general de la embarcación.

Derivado de este tipo de fallas estructurales que se empiezan a presentar (mismas que son reparables pero indican un desgaste de materiales estructurales), de la edad del casco y del remolque, se sugiere pensar en un futuro cercano o a más tardar mediano en la baja de esta embarcación y su reemplazo por una equivalente. Esto, sin obviar la reparación inmediata de la vía de agua para evitar mayor daño en la estructura de la embarcación.
