Informe técnico CICESE.
Serie Embarcaciones Oceanográficas.

Informe de mantenimientos realizados durante varada en dique seco del *B/O Francisco de Ulloa* en los meses de julio y agosto de 2012.

Ing. Juan Carlos Leñero Vazquez.
(lenero@cicese.mx)

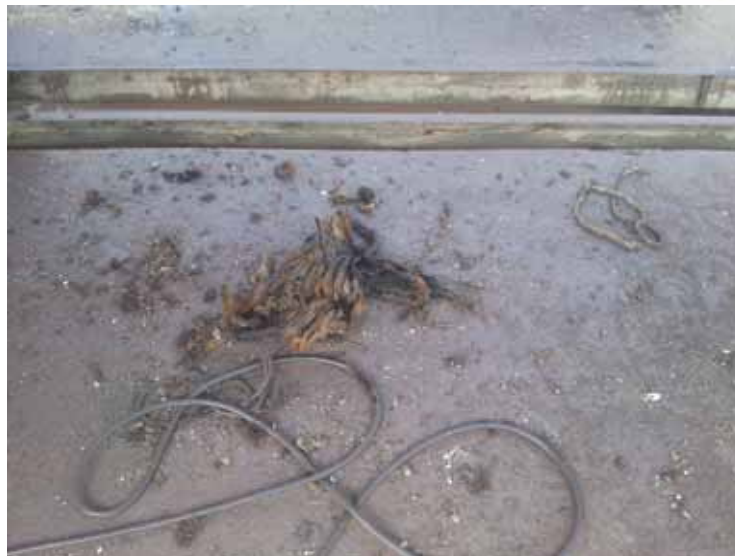
Finaliza la remoción de ánodos de zinc del casco. Inicia revisión de huelgos de eje de propela, y al revisar el eje se encuentra y se remueve trozo de lo que parece ser red Bongo del proyecto IMECOCAL, la cual se perdió en el crucero de este mismo proyecto FU1003-245 en marzo-abril de 2010. Se inicia la remoción de pintura de casco con agua a presión (*waterblast*).

Fig. 4 – Trozo de red Bongo removida del buje marino del eje de cola.

Luego de que en marzo-abril de 2010, durante el crucero IMECOCAL FU1003-245, se perdiera en una maniobra de arrastre para muestreo un par de redes Bongo, durante los mantenimientos detallados en este informe, se remueve un segmento de dicha red, la cual se encontraba atorada dentro del buje marino del eje de cola del buque desde el percance ocurrido en el crucero referido. Por la composición física de la red, al no ser de un material altamente abrasivo y ser de una malla fina, el daño que la fricción entre las paredes internas del buje, la red atrapada y el eje de cola no provocó daños considerables ni al buje ni al eje, habiéndose examinado los huelgos entre eje de cola y buje, estando estos dentro de los estándares permitidos. Con la remoción de este segmento de la red Bongo, se permite un funcionamiento óptimo del sistema de propulsión del buque, al no existir objetos que entorpezcan el movimiento del eje que hace rotar la propela.

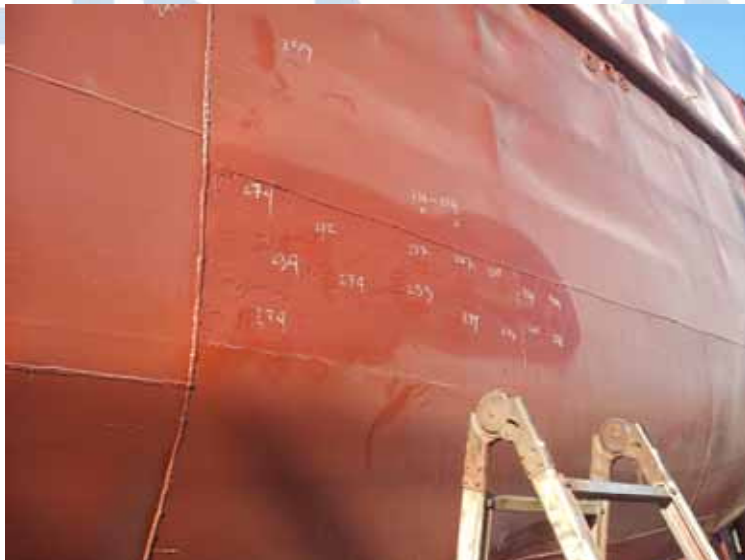
En la figura 18, visualmente se aprecia desgaste en esta área. Sin embargo, las calibraciones tomadas muestran que se encuentra dentro del margen de seguridad permitido y no se requirió su renovación, quedando en observación para la siguiente subida.

Fig. 18 – Área sospechosa en la banda de babor, correspondiente a forro de taller de máquinas.

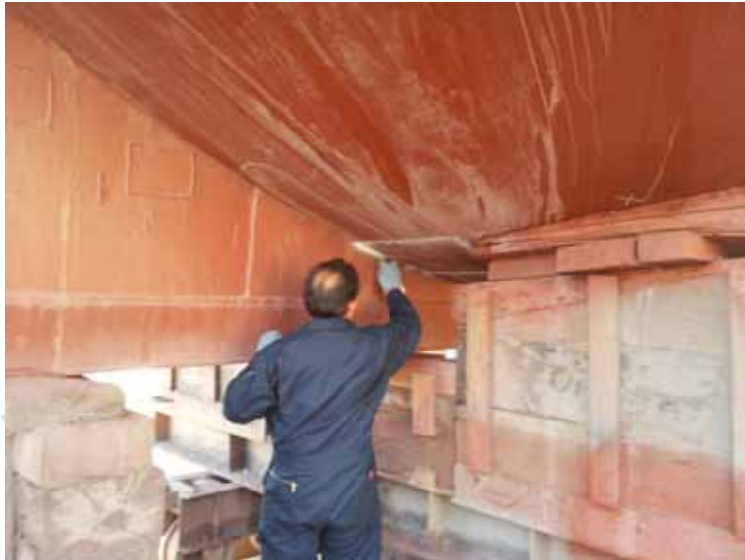
Termina la aplicación de la primera capa de base color rojo en el costado de babor del casco. Concluyen mediciones ultrasónicas de espesor de casco del buque y se concreta la visita al buque por parte del inspector local de la casa clasificadora ABS (Ing. Juan Gerardo Rojas López). Junto con el inspector titular de Ultrasonido Naval e Industrial (Ing. Antelmo Cruz Cerecedo) y el capitán del buque (P. N. Pedro Núñez Cota), se determina que existen dos áreas de casco en la banda de estribor que requieren cambio de placa (cerca de la quilla en máquinas y a media eslora en forro de camarote de jefe de máquinas), por lo que se realiza el marcado de dichas áreas para proceder a su renovación.

Fig. 19 – Realizando el marcado del área cercana a la quilla en máquinas a renovar (53cm x 55cm con placa de 5/16”), por parte del inspector titular de Ultrasonido Naval e Industrial.

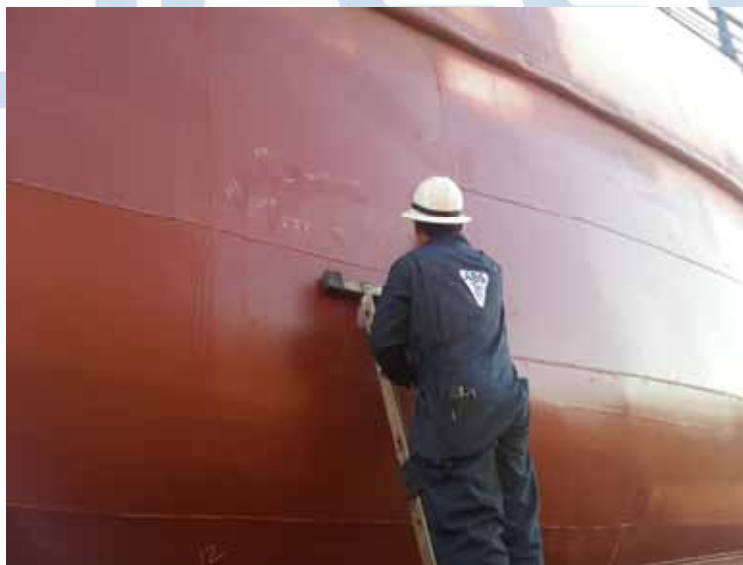
Fig. 20 – Inspector de la casa clasificadora *ABS* examinando el área sospechosa en la banda de estribor.

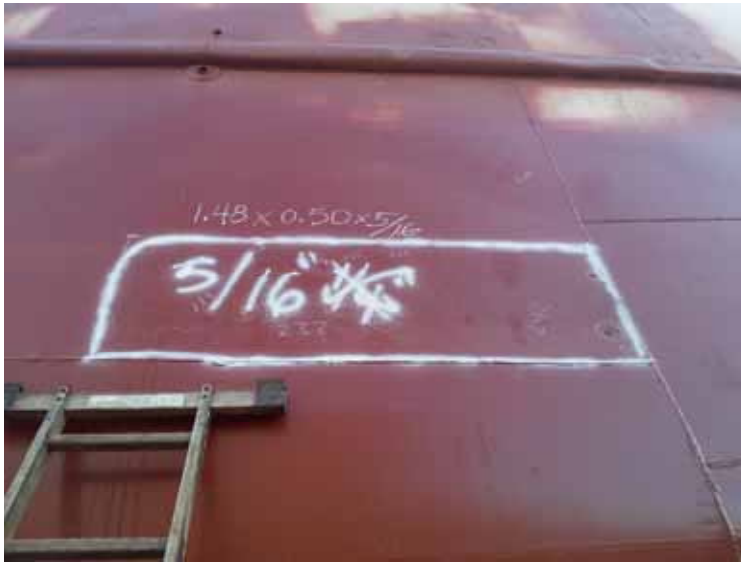
Fig. 21 – Área de placa a renovar, por estribor, correspondiente a forro de camarote de jefe de máquinas (148cm x 50cm con placa de 5/16”).

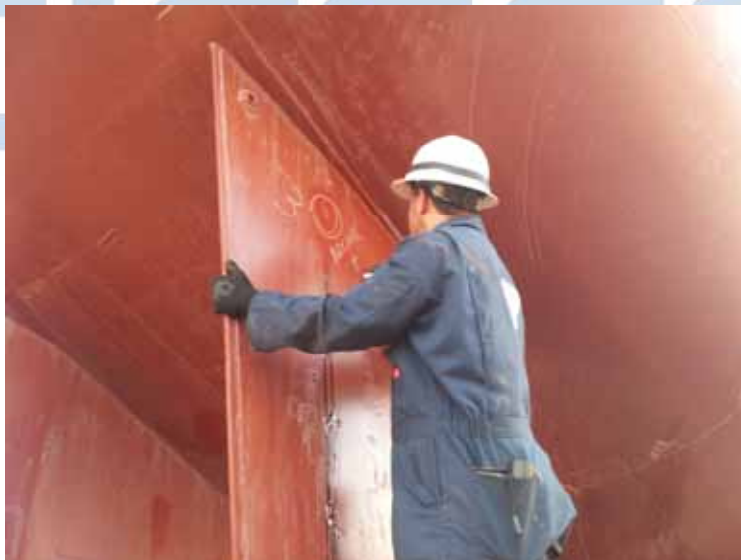
Durante la inspección visual de este día, se detectó que el estabilizador de popa que se encuentra en la banda de estribor se encontraba derramando una pequeña cantidad de aceite de su interior. Por lo tanto, el inspector local de *ABS* marcó dicho defecto, a fin de que se reparara con soldadura.

Fig. 22 – Inspector de *ABS* marcando reparación a realizar en estabilizador de popa de la banda de estribor.

En trabajos de soldadura, de acuerdo a la recomendación del inspector de *ABS*, se realizó la reparación con soldadura de la fuga que afectaba al estabilizador de popa de la banda de estribor. Igualmente, al encontrarse el tanque de diesel # 7 (popa, estribor) limpio y ventilado de gases, se procedió a la reparación pendiente, consistente en soldar nueva tubería en la línea para tomar la sonda (nivel de contenido) de dicho tanque.

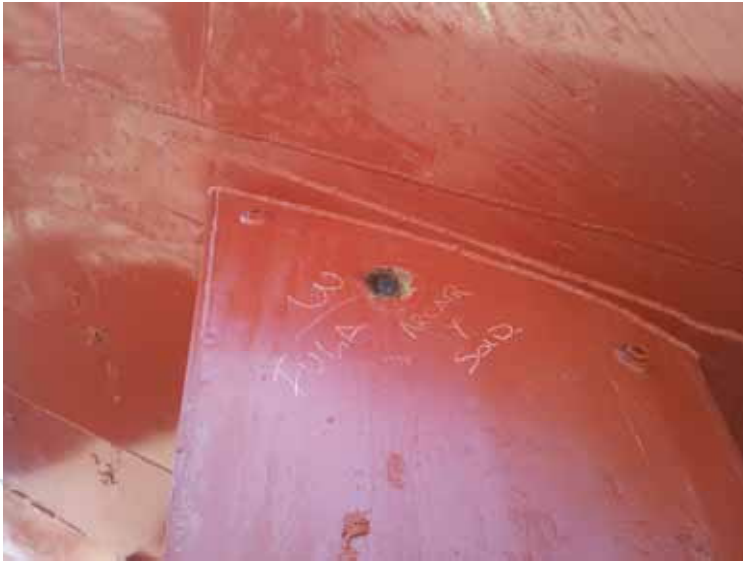
Fig. 24 – Reparación de la fuga del estabilizador de popa estribor.

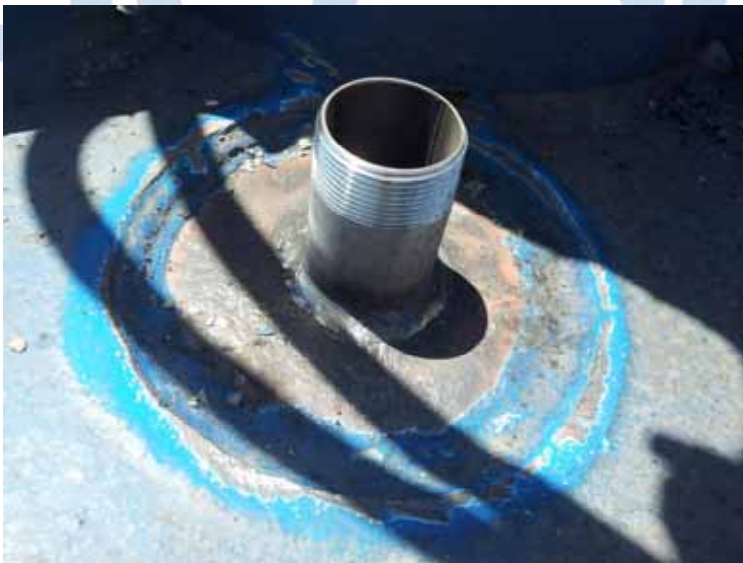
Fig. 25 – Nueva tubería en línea de sonda de tanque de diesel #7 estribor.

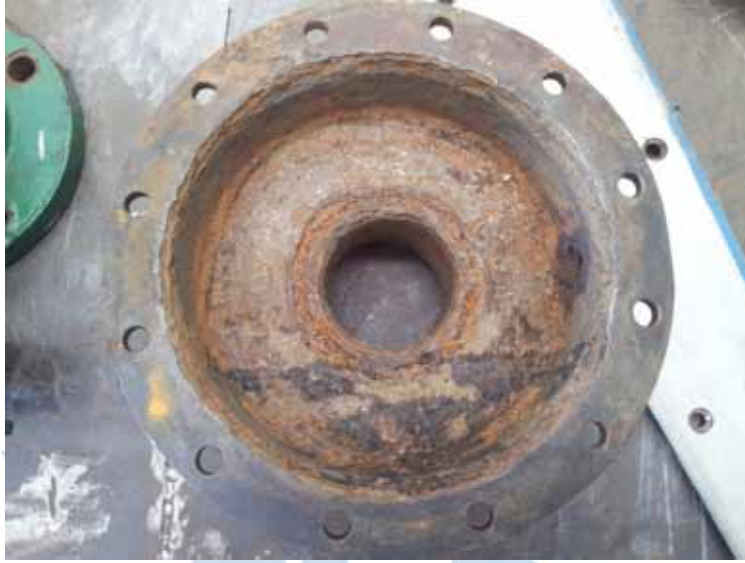
Adicionalmente, se solicitó la revisión del enfriador (intercambiador de calor) de la máquina principal, encontrando que las dos tapas de toma y salida de agua del mismo presentaban un nivel de corrosión avanzado, siendo necesario su reemplazo.

Fig. 28 – Una de las tapas del enfriador de máquina principal, mostrando severa corrosión.

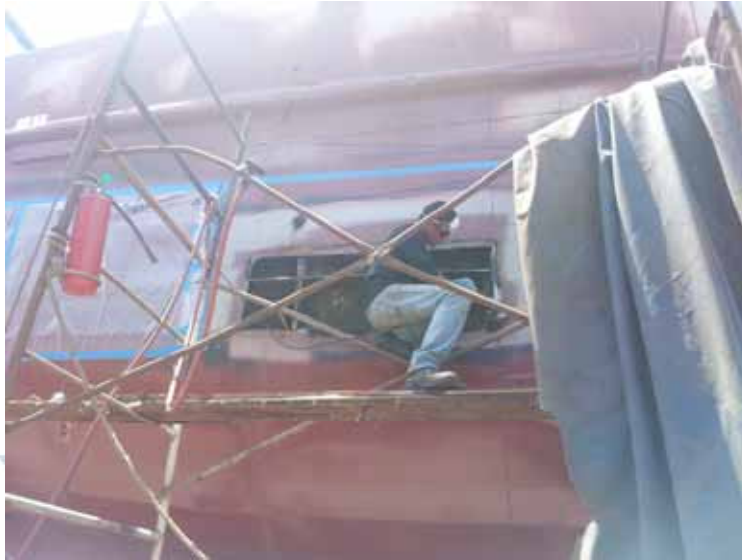
Fig. 36 – Se termina de quitar la placa de casco dañada en costado de estribor.
