Informe Técnico CICESE

Reporte de salida de campo emergente en la embarcación menor *Rigel* el 6 de septiembre de 2017 a bahía Todos Santos, B.C., para revisión de boya.

Leñero Vazquez, J.C. 2021. Reporte de salida de campo emergente en la embarcación menor *Rigel* el 6 de septiembre de 2017 a bahía Todos Santos, B.C., para revisión de boya. Informe Técnico CICESE No. 27026, Serie Embarcaciones Oceanográficas, 10 pp.

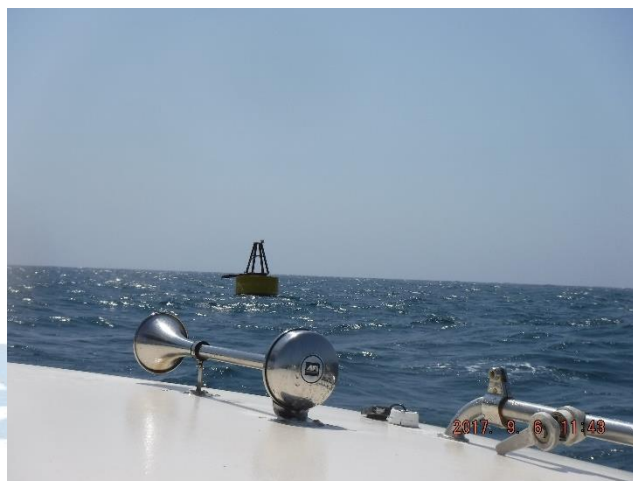
Siendo las 12:36 horas, realizamos contacto visual con la boya *Tether* (Fig. 5), misma que seguía instalada en su lugar, con la novedad de que aún estaba presente en la estructura la luz de señalamiento y la torre metálica, faltando los rastreadores satelitales *SPOT Tracker*.

Figura 5.- Llegando al sitio de instalación de la boya *Tether*, confirmando que se mantiene en su posición.

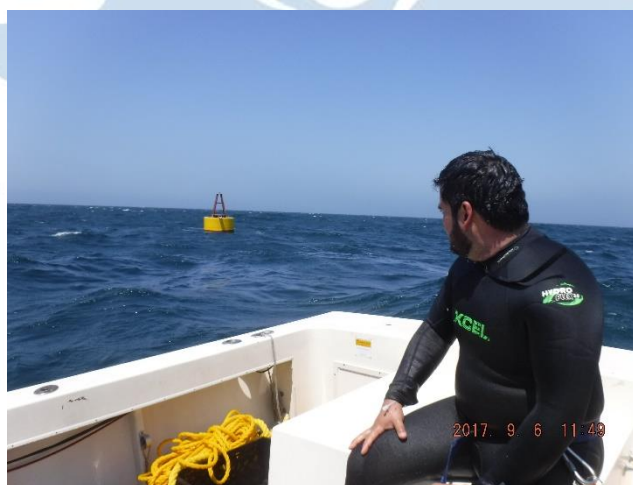
Figura 8.- Ocean. Rodrigo Alcaraz de regreso en la EM *Rigel* luego de colocar nuevo rastreador *SPOT Tracker*.

El nuevo rastreador satelital *SPOT Tracker* quedó instalado en la boya *Tether* a las 12:45 horas, por lo que iniciamos navegación de regreso a la marina de Hotel Coral, quedando atracados a muelle de combustible a las 13:30 horas. Posteriormente se sacó la EM del agua, quedando a bordo de su remolque a las 13:42 horas, emprendiendo el regreso a CICESE y llegando al campus a las 13:55 horas. Al llegar, apoyamos al grupo científico a bajar su material y equipo y al terminar bajamos la embarcación al patio trasero del edificio de Oceanología y realizamos el enjuague del sistema de enfriamiento de la máquina principal de la

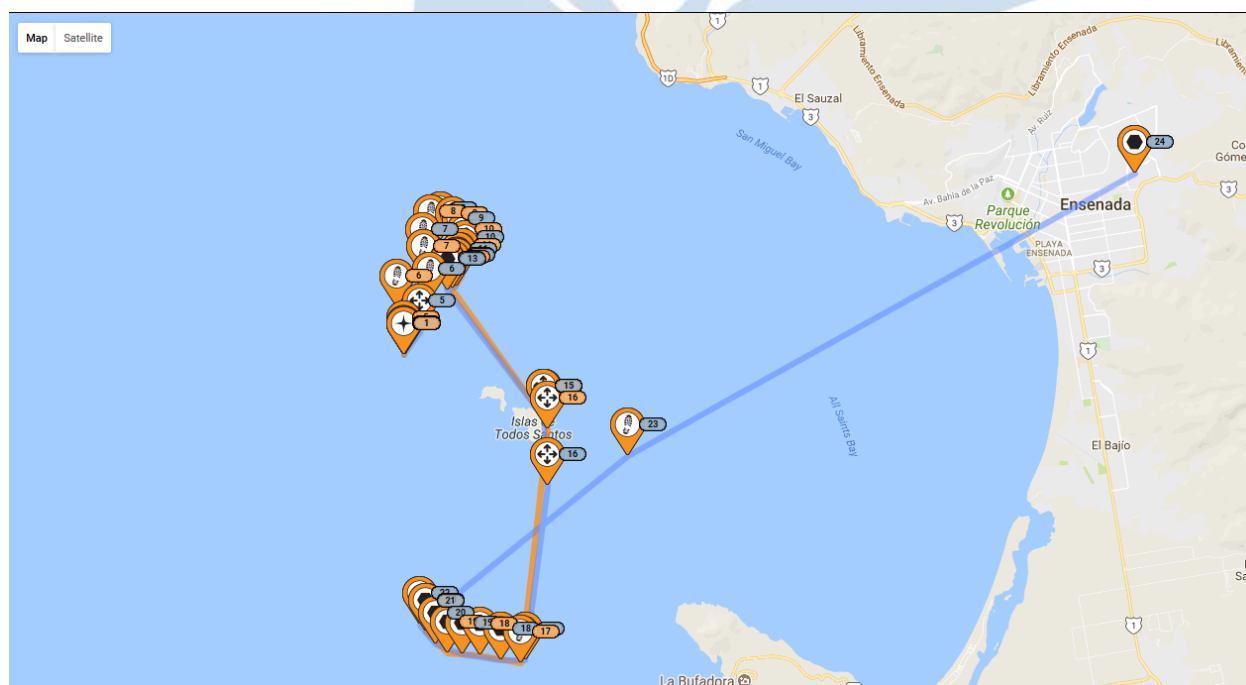
Para el remate, y por cortesía del Ocean. Rodrigo Alcaraz, se anexa captura de pantalla del sistema de rastreo de uno de los dos rastreadores satelital *SPOT Tracker* faltantes en la boya *Tether*, recibido por los servidores del sistema de rastreo a las 16:03 horas del 6 de septiembre de 2017, y como se ve en la figura 10, el rastreador se encontraba en tierra firme, confirmando que alguien tomó, de manera no autorizada, uno de los rastreadores, con intenciones desconocidas. Del otro rastreador, el último registro recibido fue un punto al Sur-Suroeste de islas Todos Santos.

Figura 10.- Trayectoria del rastreador satelital SPOT faltante en la boya *Tether*, con última posición en tierra firme.
