Informe Técnico CICESE

Serie Embarcaciones Oceanográficas

Reporte de salida de campo en la embarcación menor *Rigel* el 31 de marzo de 2016 a aguas cerca de punta Morro en bahía de Todos Santos, B. C.

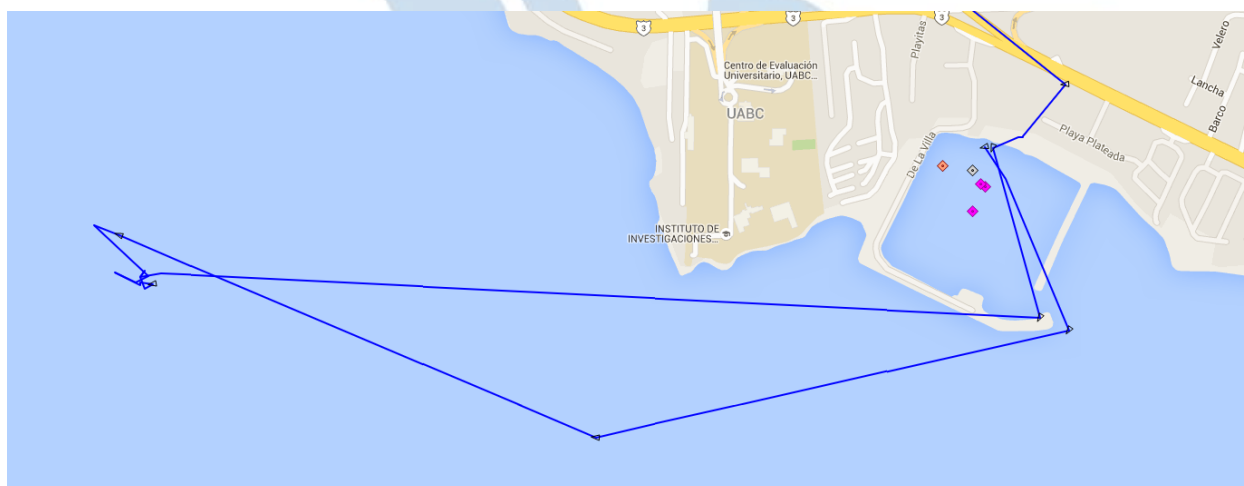
El dispositivo AIS-B de la embarcación reportó de manera parcialmente adecuada y la ruta se ilustra en la Figura 7. Se observa que, debido a la cantidad de puntos reportados por el dispositivo AIS, se supone que pasamos sobre el rompeolas de la marina de Hotel Coral (lo que obviamente no es cierto).

Figura 7.- Registro de navegación del dispositivo AIS-B durante esta salida, de acuerdo a *Marine Traffic*.

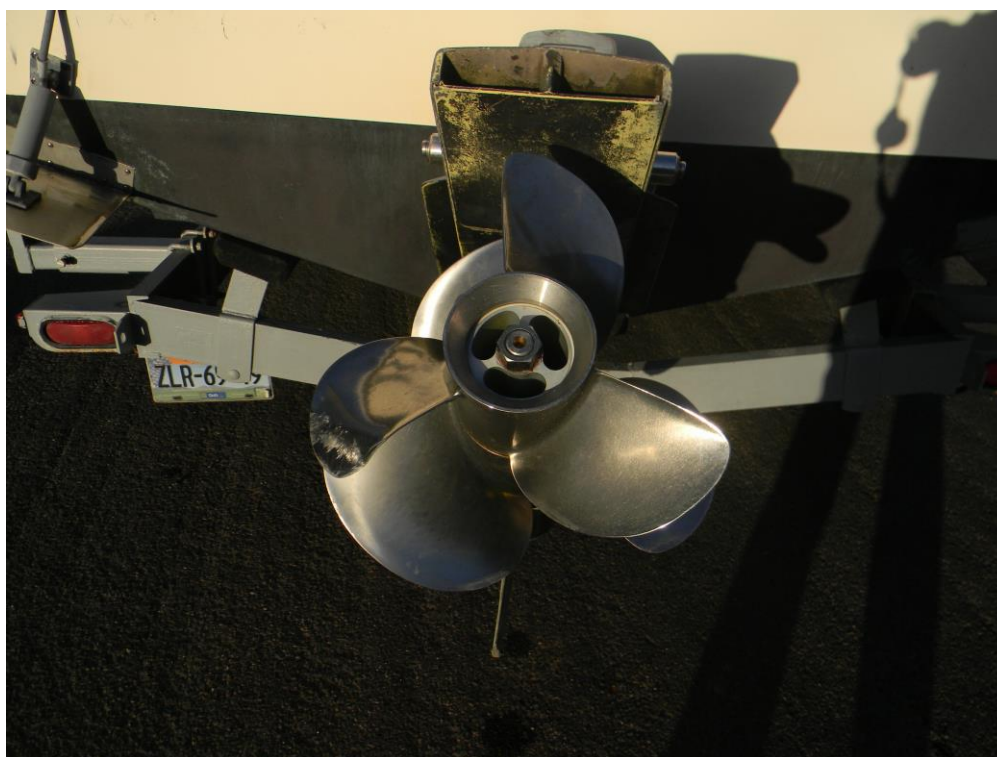
Antes de salir del campus CICESE, se apreció un pequeño golpe en una de las palas de la propela posterior del motor de la embarcación (Fig. 8). A bajas revoluciones de la máquina principal se notó una vibración, misma que se atribuye a este golpe de la propela. Se tratará de corregir manualmente la alineación de esta pala y se deberá tener en observación.

Figura 8.- Se aprecia golpe en propela posterior de la *Rigel* (a la izquierda de la imagen).
