# Informe Técnico CICESE

## Serie Embarcaciones Oceanográficas

Reporte de pruebas de aceptación por cambio de posición de Perfilador Acústico de Corrientes (ADCP) del *Buque Oceanográfico Alpha Helix*, realizadas durante crucero Calib-ADCP AH2106-042, del 23 al 24 de junio de 2021.

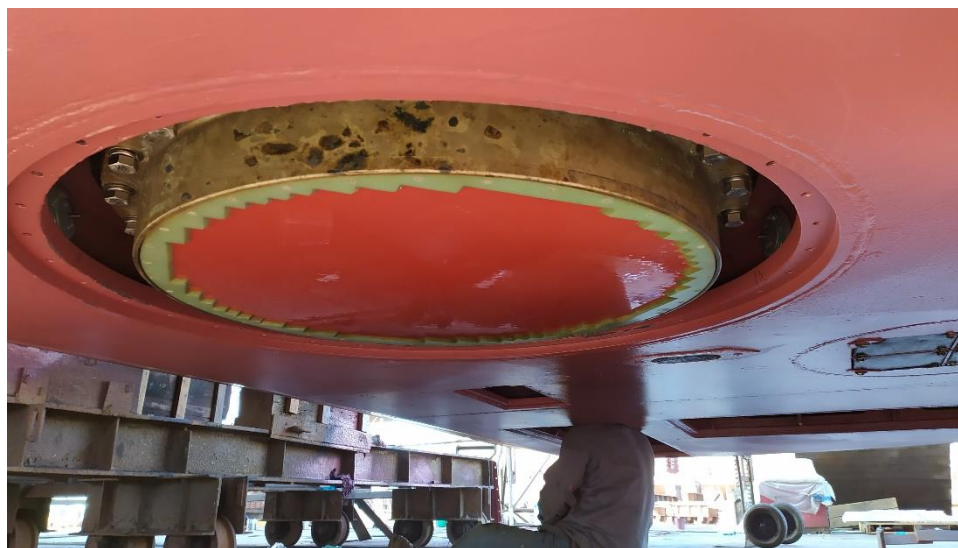
Figura 2.- Transductor de perfilador acústico de corrientes (ADCP) instalado en la cara inferior de la góndola.

Derivado de este cambio, y puesto que ese lugar en el casco estaba previamente ocupado por los transductores de las ecosondas de navegación, del ecosonda monohaz *SyQwest Bathy-2010PC* y del ADCP, se decidió reubicar dichos transductores e instalarlos en la góndola, junto con los transductores del ecosonda multihaz EM 302. En el diseño de la góndola, y dado que los transductores del EM 302 requieren limpieza constante, y para reducir las pérdidas que supone un cambio de fase por el material intermedio, se decidió eliminar la ventana acústica en el nicho para el transductor del ADCP en la góndola y que el transductor contactara directamente al agua de mar.

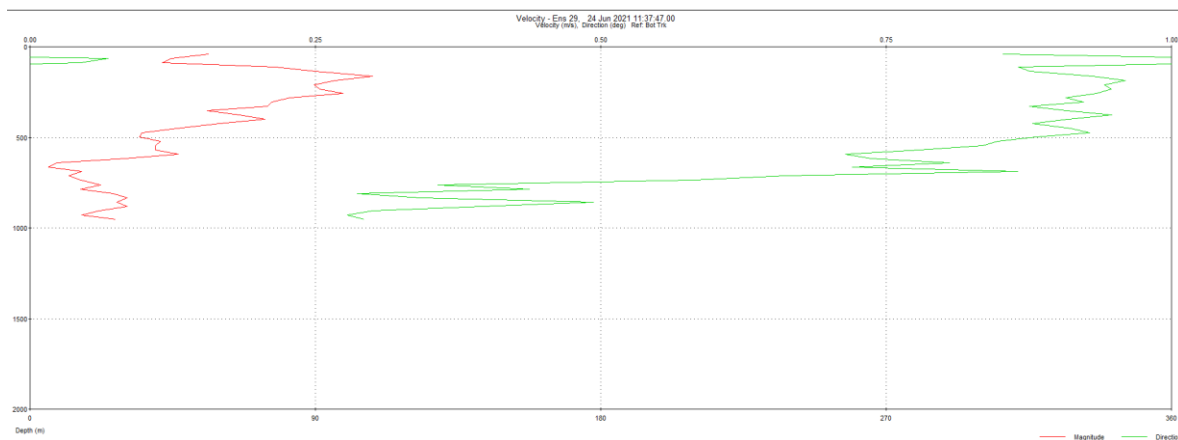
Figura 17.- Gráfica de magnitud y dirección del *ensemble* 29 de la prueba de resonancia. Se aprecia que la magnitud permanece en el rango de 0.3 metros por segundo o menor y la dirección se mantiene entre los 270° y ~30° en los primeros 500 metros de rango.

La prueba de detección profunda de fondo finalizó a las 23:47 horas, en que se indicó al personal de puente de mando del buque que empezáramos a navegar de regreso con rumbo hacia la bahía de Todos Santos, a menores profundidades y a velocidad constante y alta para la prueba de resonancia. En esta prueba, determinaríamos si fuese necesario un mayor rango de blanqueo (profundidad en que los datos de ADCP no son válidos por la resonancia propia del funcionamiento del perfilador y su interacción con el metal del buque, específicamente de su nicho dentro de la góndola) al que por defecto se asigna, que es de 16 metros. Para esto, analizamos un total de 41 ensambles de 10 minutos (*Long term averages*), buscando variaciones muy bruscas de magnitud y dirección de un *bin* al siguiente, especialmente en profundidades someras, encontrando algunas variaciones dentro de los rangos aceptables, por lo que no fue necesario incrementar el rango de blanqueo estándar. Esta prueba se llevó a cabo durante toda la navegación nocturna del buque, finalizando a las 06:39 horas del 24 de junio de 2021, llegando al área para los transectos de la última prueba (alineación del transductor).
