Informe Técnico CICESE

Serie Embarcaciones Oceanográficas

Reporte de salida de campo en la embarcación menor *Rigel* el 15 de febrero de 2017 a bahía Todos Santos, B.C., para pruebas de equipo oceanográfico.

Reporte de salida de campo a bordo de embarcación menor del Departamento de Embarcaciones Oceanográficas (DEO).

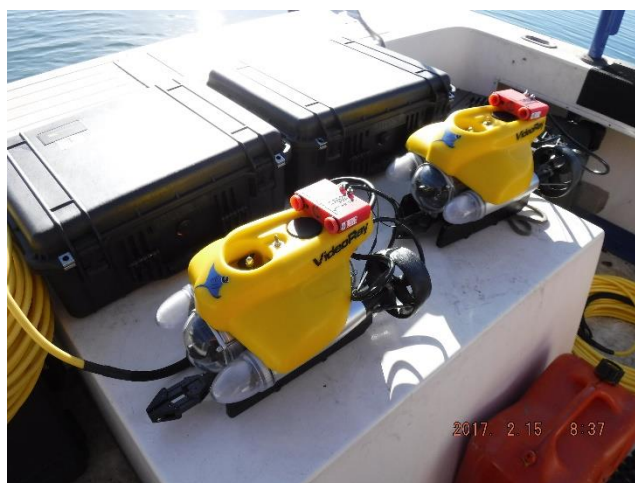
Figura 1.- ROVs VideoRay Pro 4 a bordo de la Rigel.

Durante la primera botadura de la embarcación recibimos una llamada telefónica del personal científico, solicitando que regresáramos al campus a recogerlos. Suspendimos la botadura y regresamos a CICESE a las 07:52 horas. Cargamos el equipo de los investigadores (incluyendo los dos *ROVs VideoRay Pro 4*, figura 1, y las sondas *YSI EXO 1*, figura 2) y salimos del campus CICESE a las 08:09 horas. Se llega a la marina de Hotel Coral a las 08:16 horas, siendo botada la embarcación a las 08:27 horas (figura 3) e iniciando navegación a las 08:40 horas, con destino a la bahía de Todos Santos en busca de un punto con profundidad mayor a 50 metros, considerada necesaria para llevar a cabo con seguridad las pruebas de los equipos.

Estos *ROVs* permiten al operador realizar una diversidad de operaciones submarinas a pequeña escala con un equipo portátil, sin requerir infraestructura muy compleja a bordo de la embarcación para su operación (basta con suministrarlos de una fuente de energía eléctrica de corriente alterna de 120 volts para su funcionamiento), y el sistema completo está compuesto por el *ROV* y sus accesorios montados (puesto que el *ROV* permite diversos dispositivos adicionales como, en esta salida de campo, se probó el brazo manipulador y la escala LASER), un cordón umbilical reforzado para mantenerlo unido a la embarcación y alimentarlo de energía eléctrica y señales de control y la consola con pantalla y control manual para la operación del *ROV* (*VideoRay Pro 4 ROVs*, 2018). El procedimiento llevado

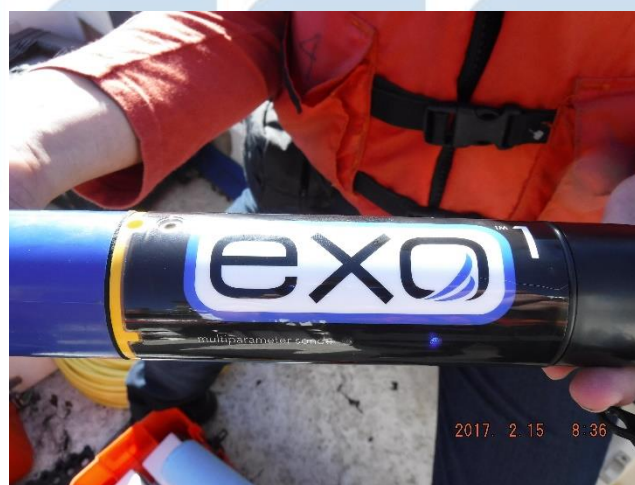
Figura 2.- Sonda YSI EXO 1.

Acto seguido se procedería a la prueba de campo de las sondas YSI/EXO 1. Estas sondas, cuyo cuerpo principal está hecho en Titanio para soportar condiciones ambientales adversas, presentan la posibilidad de colocar una diversidad de sensores en su cabezal, permitiendo al operador adquirir e instalar fácilmente en la sonda, incluso estando en campo, los sensores de los parámetros que desea muestrear. La sonda posee memoria interna y los datos pueden ser descargados de manera inalámbrica con una computadora portátil corriendo la aplicación

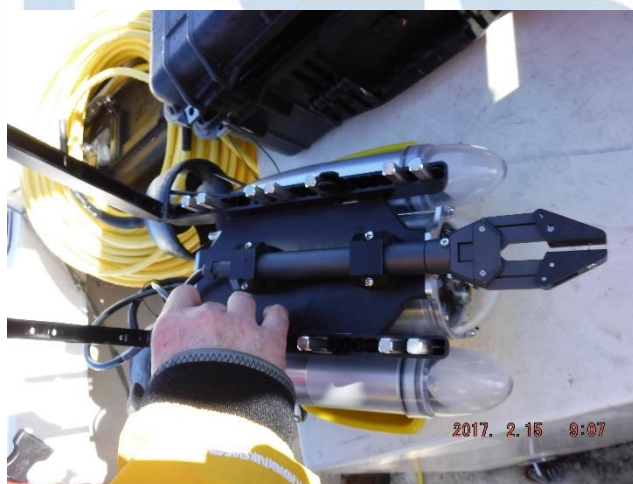
Figura 4.- Brazo manipulador instalado en parte inferior del *ROV VideoRay Pro 4*.

1. En tierra, en la marina de Hotel Coral, se armaron los *ROVs*, colocando las capas protectoras amarillas y conectando los accesorios (brazo manipulador y LASER para medición de dimensiones en escala en la parte superior, figuras 4 y 5).

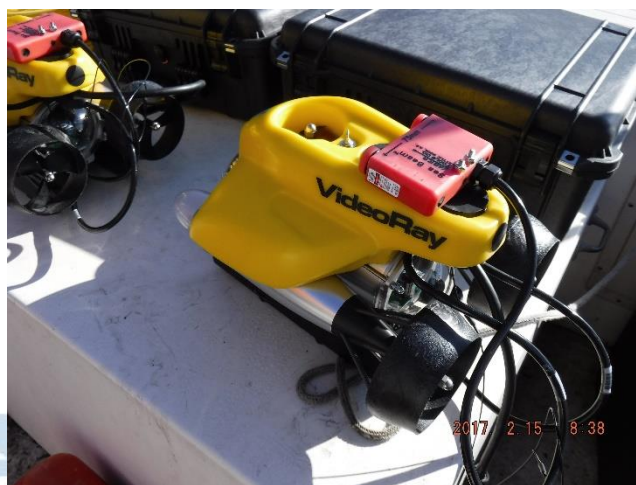
Figura 5.- LASER Sea Beam en la parte superior del ROV.

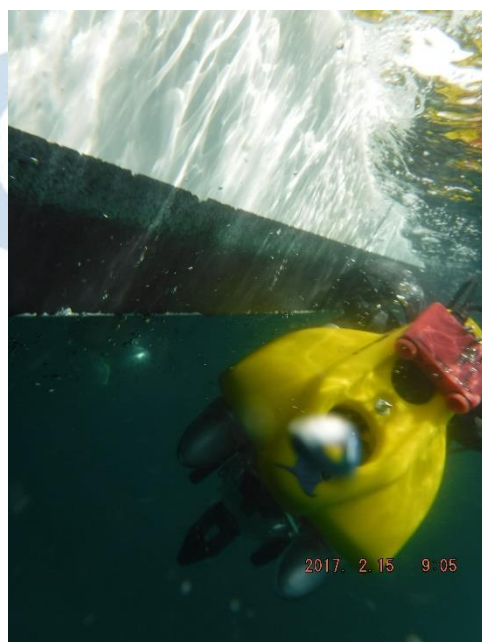
Figura 6.- ROV bajo el agua por la banda de babor de la *Rigel*, no energizado, probando flotabilidad.

2. Ya en el punto seleccionado para el inicio de las pruebas de mar, se probó la flotación de los *ROVs* cerca de la embarcación (figura 6). Los *ROVs* tienen en la parte inferior dos compartimentos (uno por cada costado) para colocar pesos a manera de plomada (figura 7), con el propósito de que su peso en agua les permita ascender y descender con los motores eléctricos con los que se encuentran equipados.

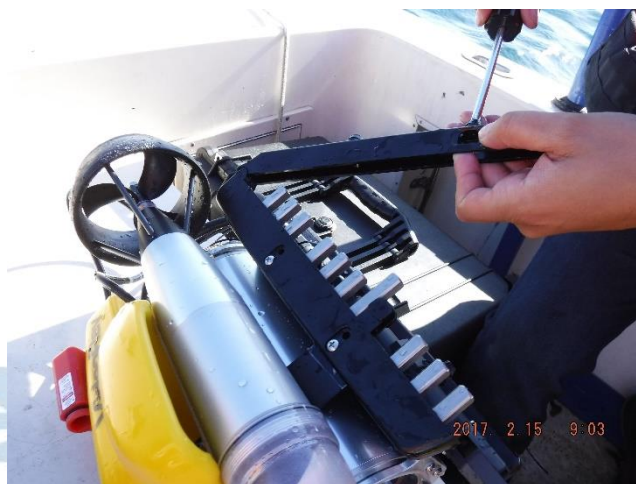
Figura 7.- Compartimento para pesos del ROV.

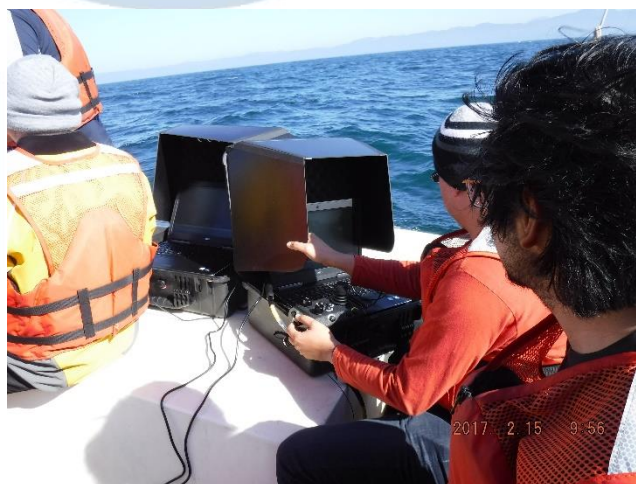
Figura 8.- Las dos consolas de control de los ROVs en cubierta de la *Rigel*.

3. Se echó a andar la planta generadora portátil que brindaría energía eléctrica a las dos consolas de control de los *ROVs* y se conectaron las dos consolas a ella.

4. Se inicializaron las consolas de control y se conectaron a los *ROVs* (figura 8).
5. Se lanzaron al agua los *ROVs* (con sus cordones umbilicales, cuidando que los mismos no se enredaran entre sí) para ser probados (figura 9).

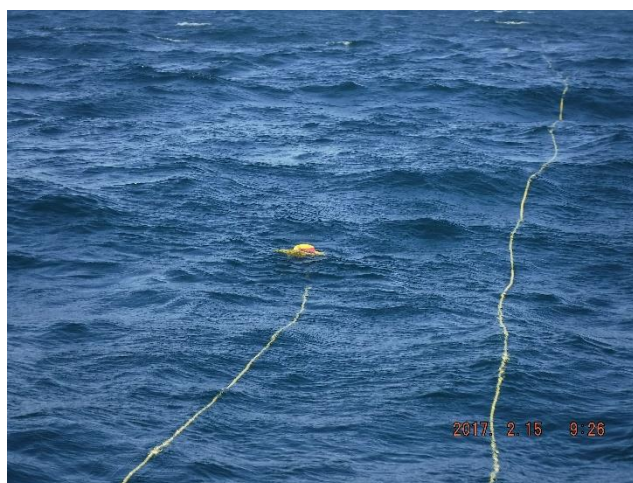
Figura 9.- ROVs en el agua. Se observan los cordones umbilicales de ambos.

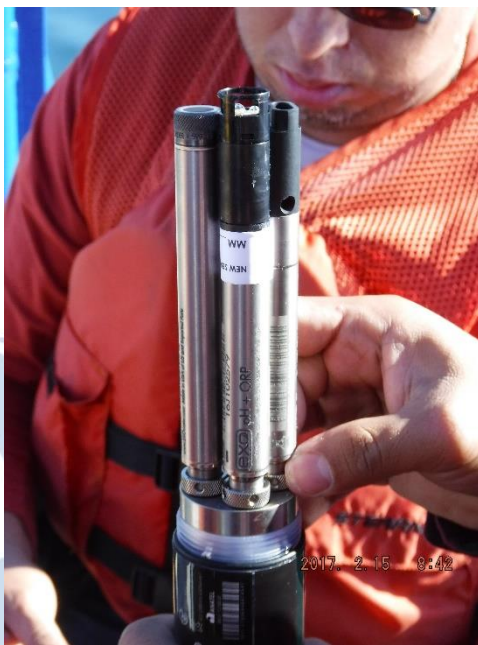
Figura 10.- Sensor *EXO pH + ORP* instalado en cabezal de sonda YSI EXO 1.

- Sensor *EXO pH + ORP* (medición de pH y potencial de reducción de Oxígeno), figura 10.

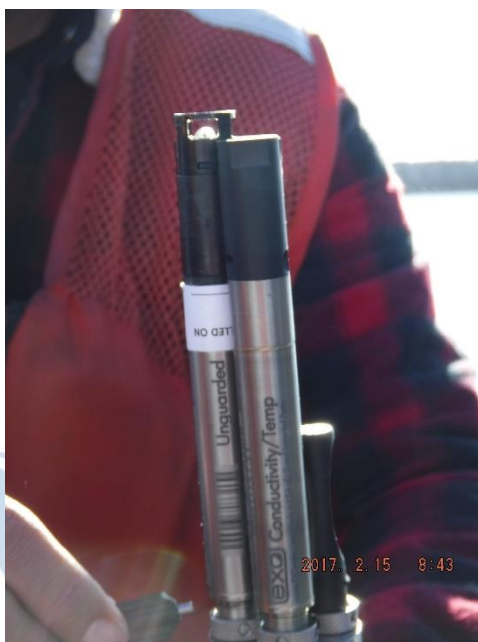
Figura 11.- Sensor *EXO Conductivity / Temp* en cabezal de sonda *YSI EXO 1*.

- Sensor *EXO Conductivity / Temp* (medición de conductividad y temperatura de agua de mar), figura 11.

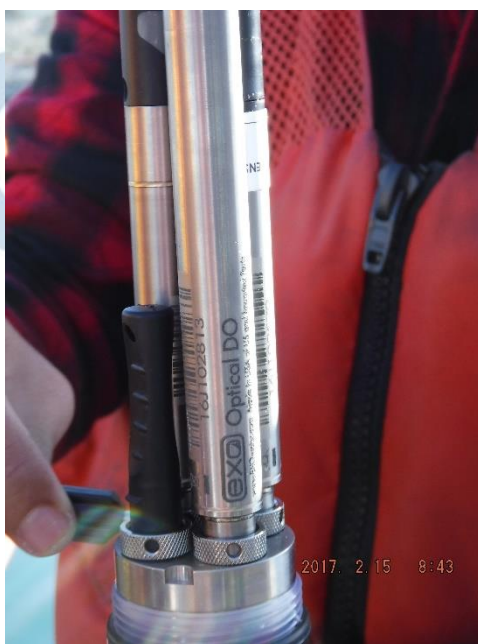
Figura 12.- Sensor *EXO Optical DO* instalado en cabezal de sonda *YSI EXO 1*.

- Sensor *EXO Optical DO* (medición de Oxígeno disuelto), figura 12.
