Informe técnico CICESE.
Serie Embarcaciones Oceanográficas.

Informe de mantenimientos realizados durante varada en dique seco del *B/O Francisco de Ulloa* en los meses de julio y agosto de 2012.

Ing. Juan Carlos Leñero Vazquez.
(lenero@cicese.mx)

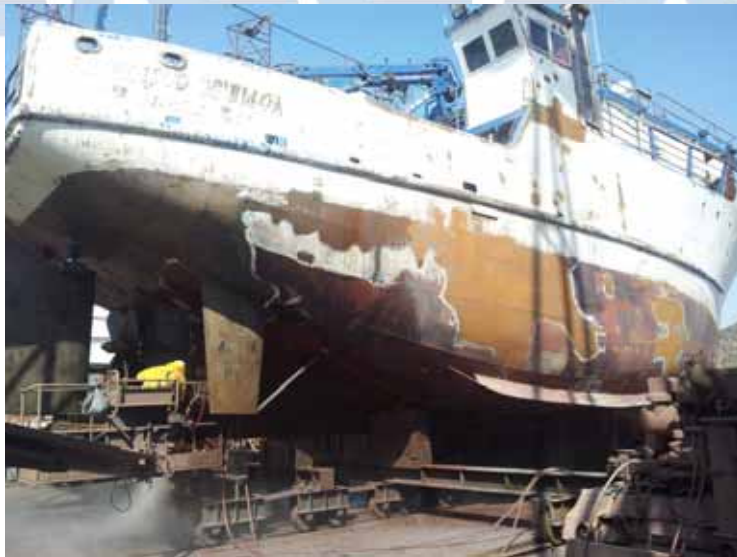
Los ánodos de zinc removidos del buque se transportan vía terrestre a las oficinas del DEO, quedando a resguardo en las instalaciones de CICESE. Continúa la remoción de la pintura de casco con agua a presión. En la fotografía se aprecia la oxidación que se forma en el área de metal de casco ya expuesto a la intemperie y sin pintura.

Fig. 6 – Continuando la remoción de pintura del casco.

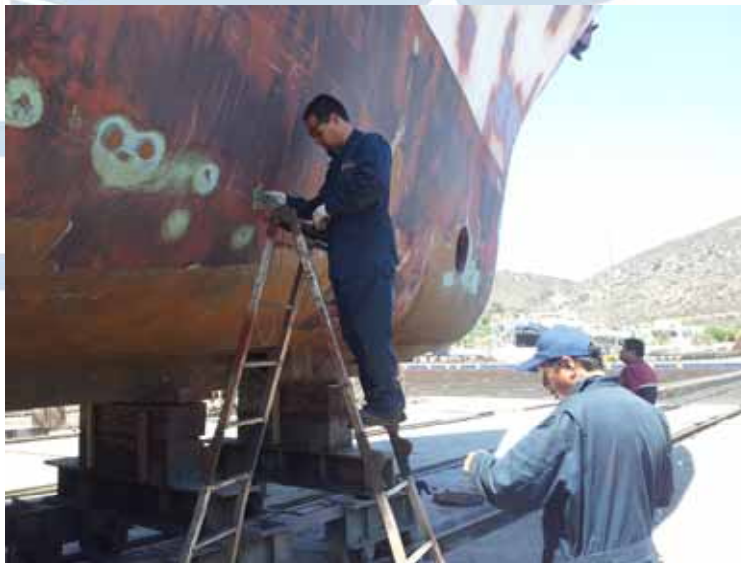
Para realizar mantenimiento al tanque de diesel # 7 (popa, estribor), se extraen 7,333 litros de diesel del buque por medio del proveedor local (Distribuidora Dagal). Se realiza la toma de huelgos de mecha de timón. Se termina la remoción de pintura vieja en la banda de estribor. Para determinar el estado del casco del buque, se realiza una sesión de toma ultrasónica de espesores de placas de casco por parte de Ultrasonido Naval e Industrial, donde se detectan algunas áreas de casco con problemas en el área de estribor.

Fig. 10 – Personal de Ultrasonido Naval e Industrial tomando calibraciones ultrasónicas al casco.

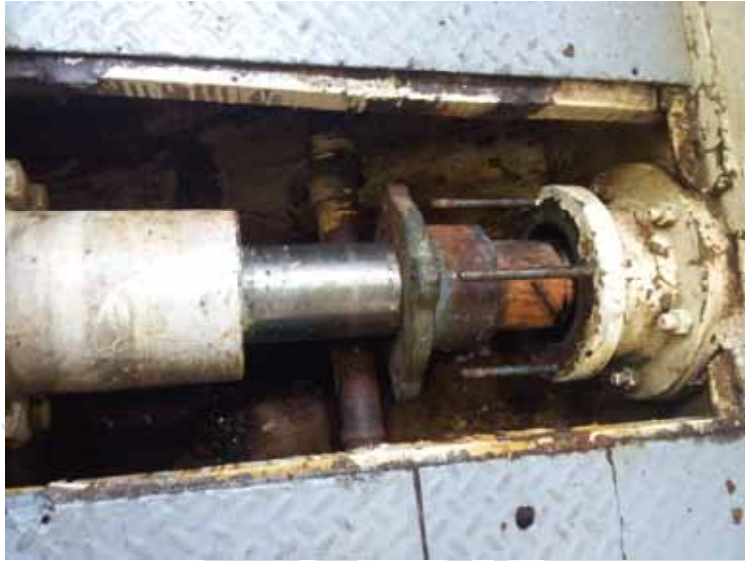
Se termina la aplicación de la primera capa de base roja en el costado de estribor, y se aprovecha para aplicar pintura base al ancla. Se lleva a cabo la apertura del tanque de diesel posterior de estribor para ventilación de gases para posterior mantenimiento. Motivado por el tramo de red encontrado en el buje marino del eje de propela el pasado 13 de septiembre, se decidió desmontar el empaque del eje en la parte interna del buque (en la sala de máquinas, cerca de la reductora de la máquina principal) para revisar que no hubiera mayor daño por fricción o por cuerpos extraños en el eje o el buje, encontrándose todo en orden.

Fig. 11 – Parte interna del eje de propela, con empaque desmontado para revisión. Hacia la izquierda a la reductora, a la derecha a popa.

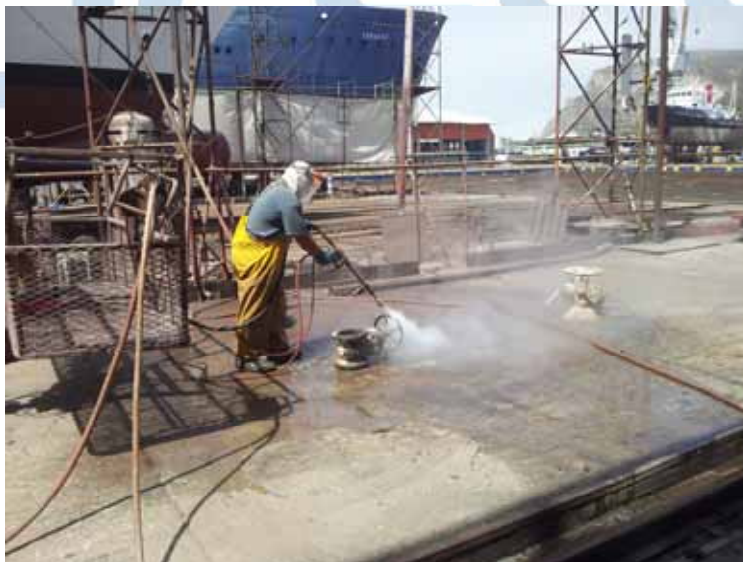
Se procede a iniciar la remoción de pintura con agua a presión al costado de babor, y se aprovecha el sistema de agua a presión para realizar la remoción de incrustaciones biológicas de las válvulas de fondo, como parte de su mantenimiento.

Fig. 14 – Limpieza con agua a presión de algunas de las válvulas de fondo.

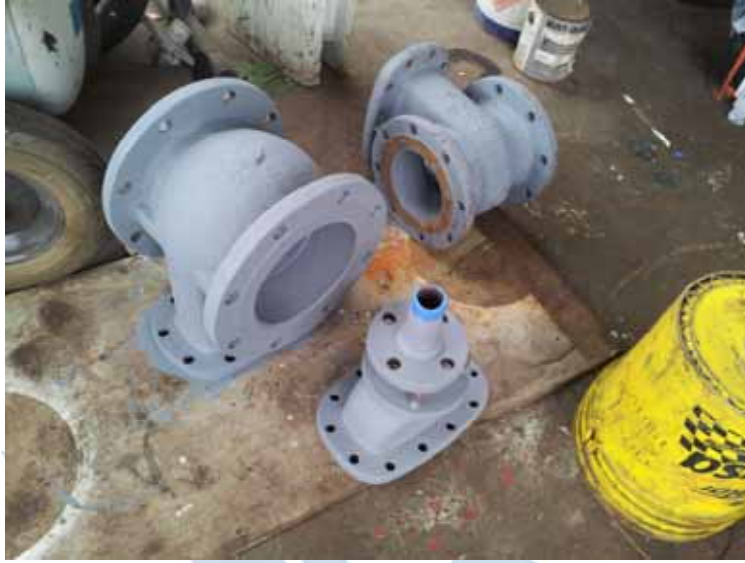
Continuación del trabajo de remoción de pintura con agua a presión en el costado de babor. Desarmado, revisión de sellos y aplicación de pintura base color gris a las válvulas de fondo del buque.

Fig. 15 – Parte de las válvulas de fondo, desarmadas, revisadas y con pintura base secando.

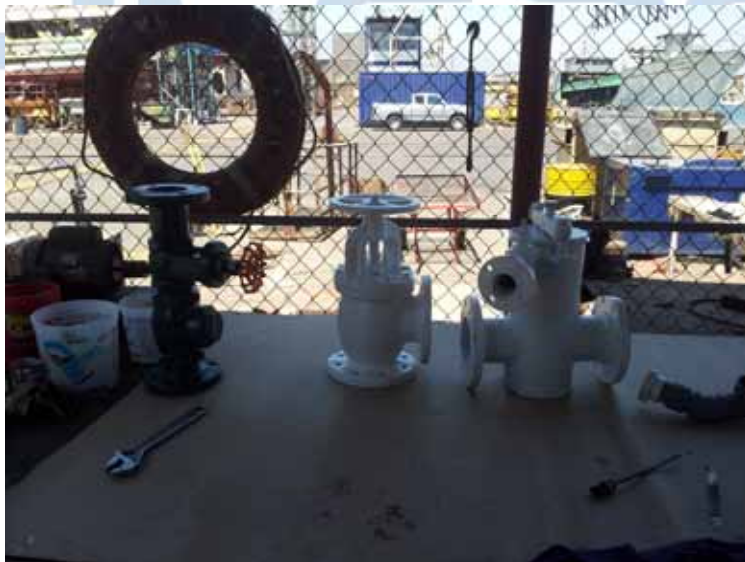
Fig. 27 – Algunas de las válvulas de fondo luego del mantenimiento completo.

Las válvulas de fondo siguieron su mantenimiento, con el proceso de aplicación de capa de pintura esmalte por la carcasa exterior y pintura anti-vegetativa en el interior.

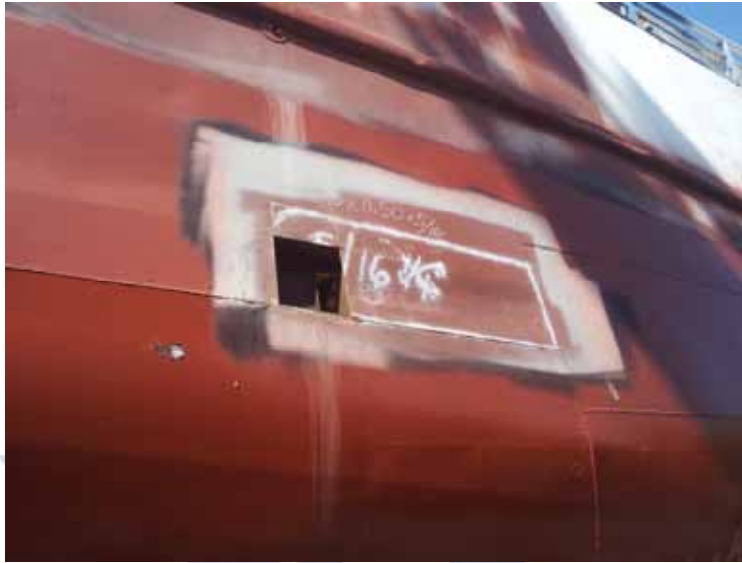
Fig. 34 – Iniciado el corte de placa de casco en costado de estribor. Arriba la obra muerta sin base.

Por la mañana se finaliza el trabajo de carpintería necesario para acceder al costado del buque para cambio de placa y se procede a realizar los primeros cortes de la placa a reponer. Se hace entrega en el astillero de placa de acero certificada ABS de 5/16" (la cual se adquirió en 2009 para el diqueado emergente y se conservó en el patio del DEO) y de 38 ánodos nuevos de zinc, quedando estos a resguardo para ser empleados conforme se requiera. Se aplica capa de base color blanco a obra muerta de casco en costado de babor y parte a proa del costado de estribor.

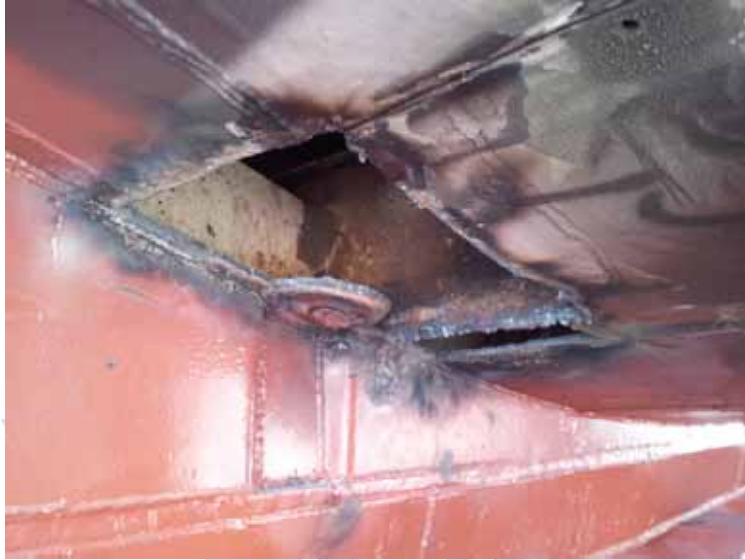
Fig. 38 – Corte de placa de casco cerca de la quilla, bajo cuarto de máquinas.

Se procede con el corte de placa de doble forro (interno) en camarote de oficiales de máquinas y se inicia el corte de placa de casco cerca de la quilla correspondiente a la sección a reemplazar bajo cuarto de máquinas. Se aplica la capa de pintura esmalte azul oscuro al costado de estribor y se inicia la pintura de verduguete, nombre de buque y números de calado en color contrastante al de casco.

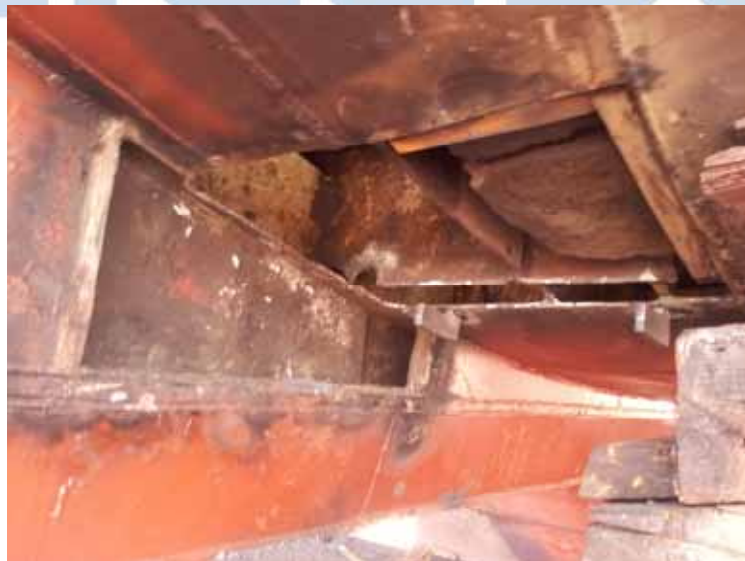
Fig. 41 – Corte de placa en área de máquinas, terminado. Se observa corte adicional cerca de la quilla.

Se instalan mediante soldadura 38 ánodos de zinc al casco del buque, en la sección de obra viva. Se terminan los cortes de placa de casco en ambas zonas a reparar (se necesitó un corte adicional cerca de la quilla para soldar

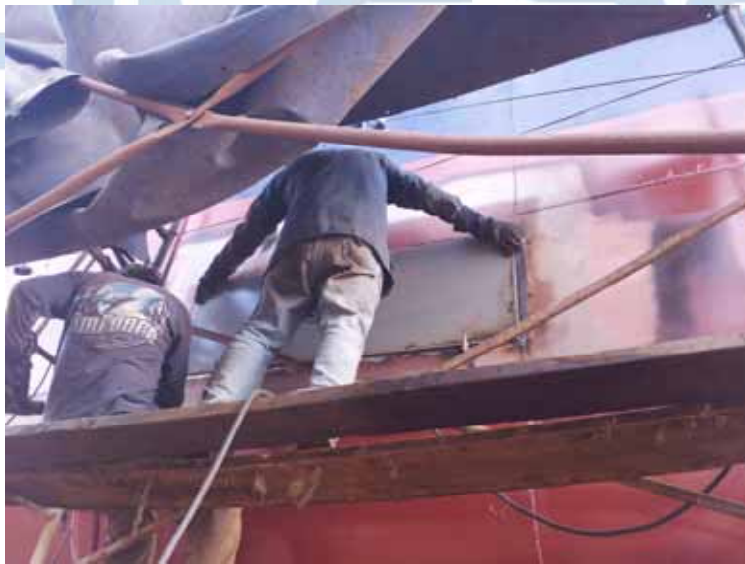
Fig. 43 – Presentando la placa nueva para renovación en costado de estribor.

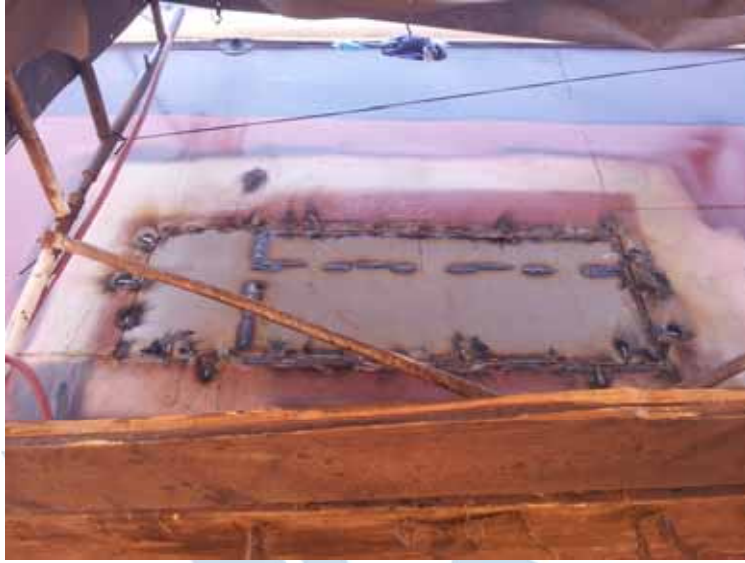
Fig. 44 – Avance de soldadura de placa de costado estribor.

Se inicia la soldadura de los segmentos de placa nueva presentados en las áreas dañadas, tanto en el costado de estribor como en el área de máquinas. Se instala y pinta nuevo guardacabo cerca de la propela del buque.

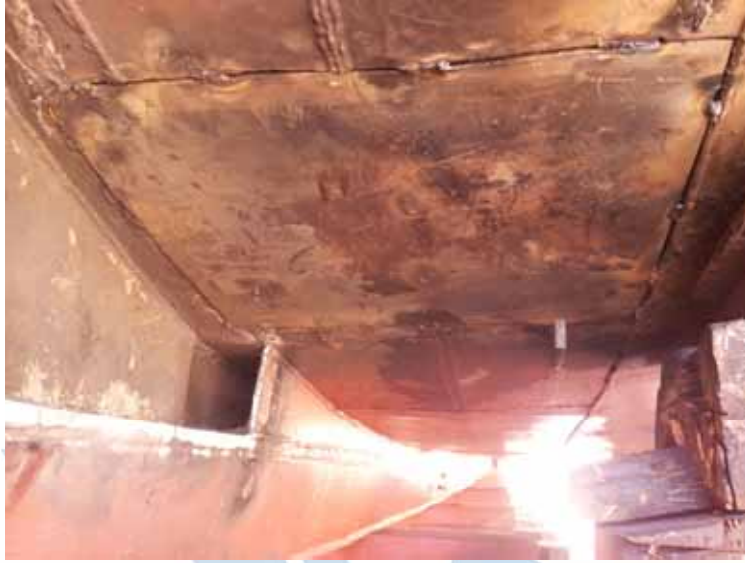
Fig. 46 – Placa nueva en área de máquinas, mostrando los primeros puntos de soldadura.

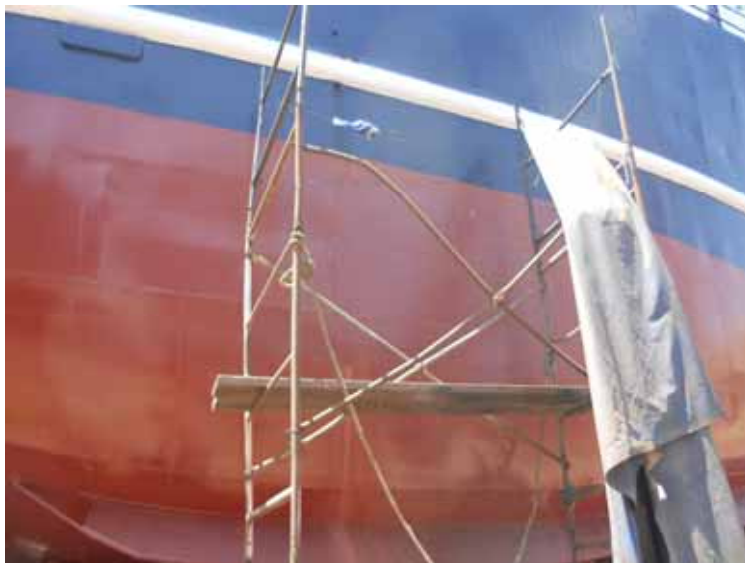
Fig. 47 – Terminado reemplazo de placa en costado de estribor.

Se aplica pintura a la placa nueva de costado de estribor. Se realiza soldadura de placa de área de máquinas. Se inicia el armado (carpintería) de litera del camarote de oficiales de máquinas del buque.

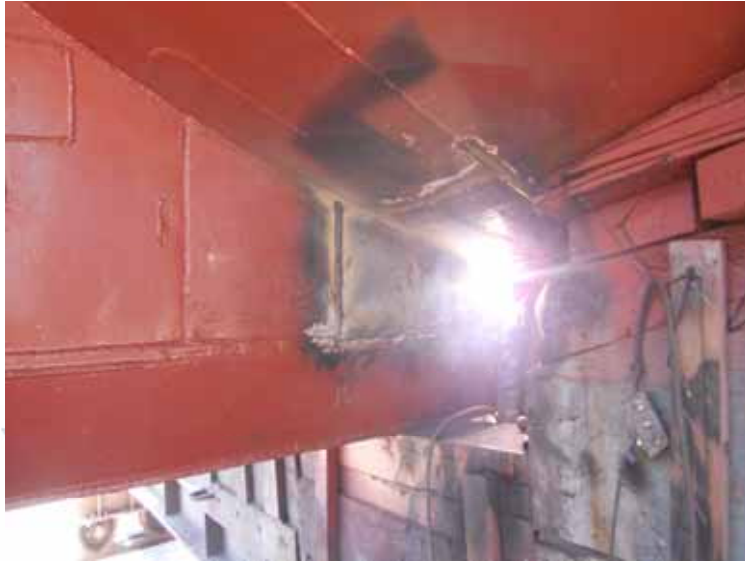
Fig. 48 – Soldadura de placa nueva en área de máquinas.

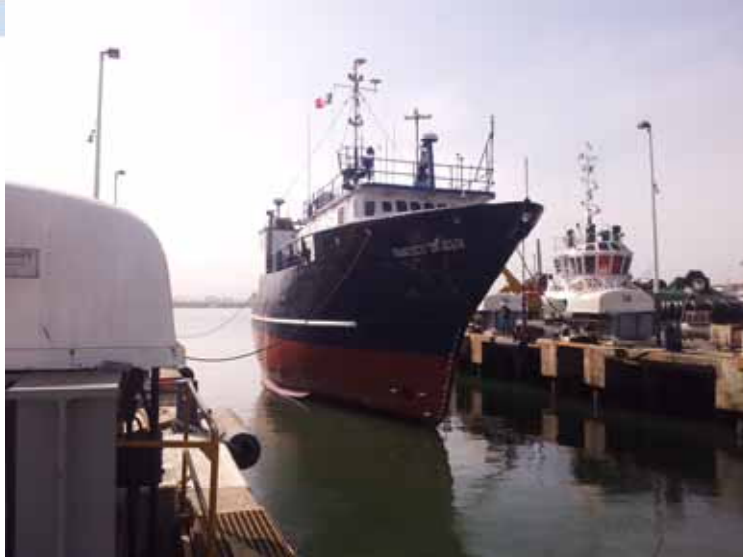
Fig. 51 – Buque en sincroelevador, en maniobra de bajada.
